相片報告

大廈名稱： 紅磡商業中心

玻璃幕牆滲漏工程後加工程事宜

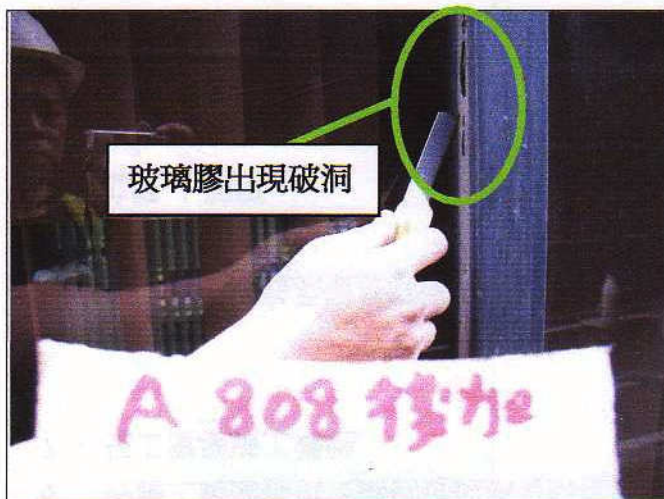
地點：A 座 808 室全數共 2 隻

下列的幕牆玻璃於工程期間，發現玻璃膠已老化或出現裂縫，需要維修。

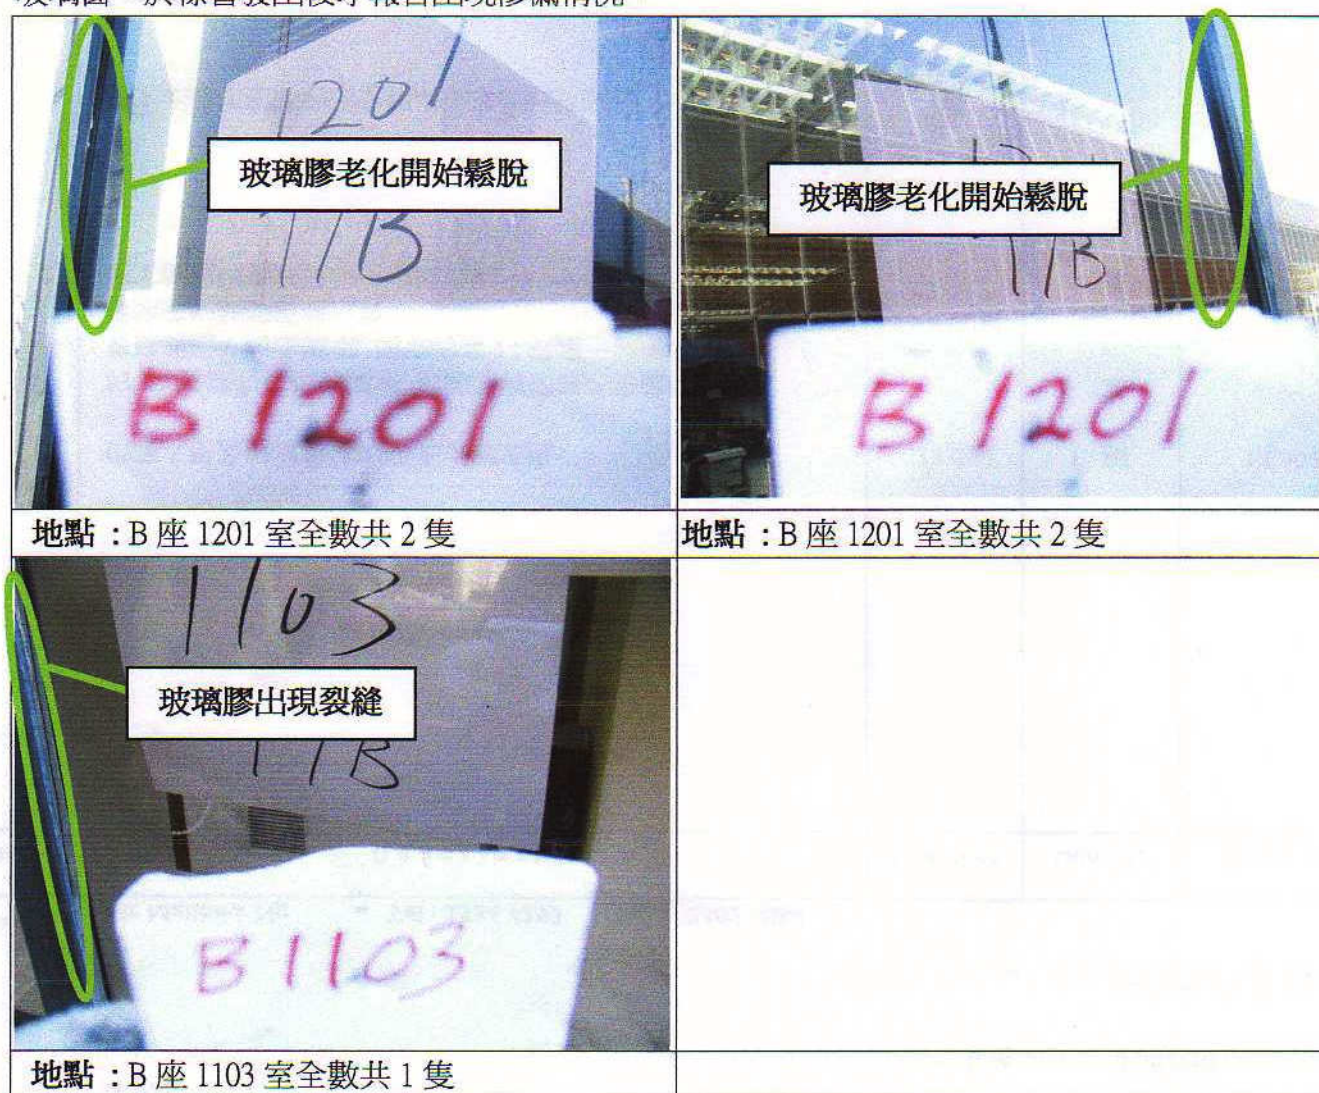
除上述於工程期間，在外牆發現有問題的後加玻璃窗外，另有 B 座 1201 及 1103 室合共 3 隻後加玻璃窗，於標書發出後才報告出現滲漏情況。
